**R.G. n.84299/2017**

TRIBUNALE di ROMA SEZIONE Sez.XIII°

N. RG. 84299-2017 sent.n.4587-19

**S E N T E N Z A**

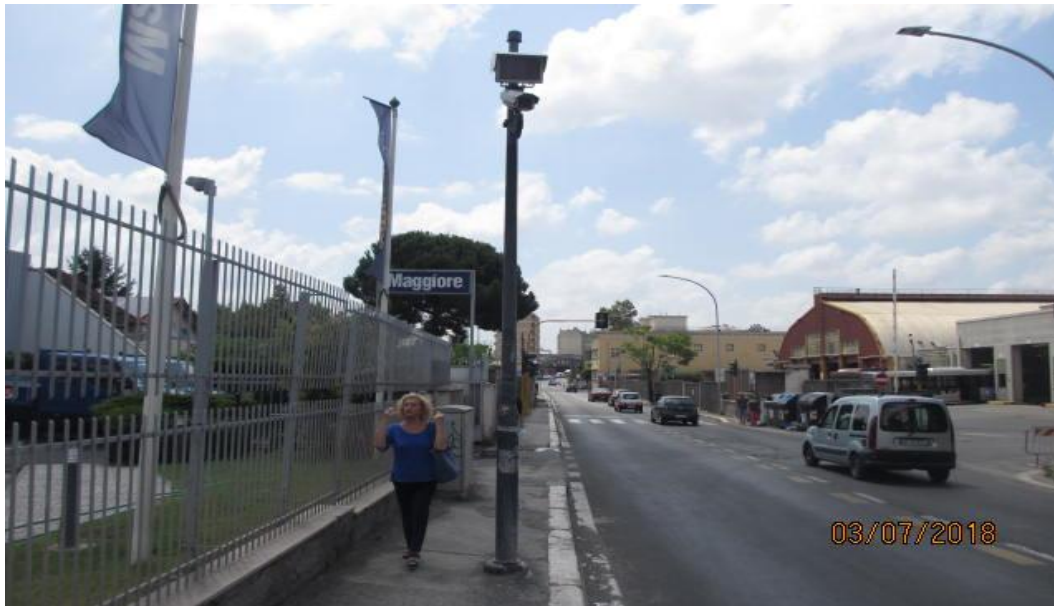
Per il verso di percorrenza con direzione Via Tiburtina la Via di Portonaccio dal civico 34 appresta l'inizio della corsia preferenziale in corrispondenza di Largo D.De Domicis.

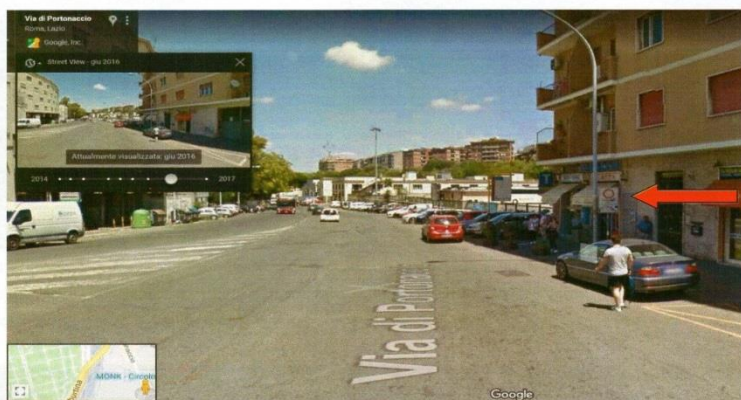
*FOTO 5 e 6*

Fotocolor n.5, estratta da Google Maps, nel periodo giugno 2016 di Via di Portonaccio f. c. 33 (particolare segnaletica verticale non coerente con la viabilità dello stesso periodo); con la freccia rossa si evidenzia segnale verticale di divieto di accesso eccetto bus e taxi.

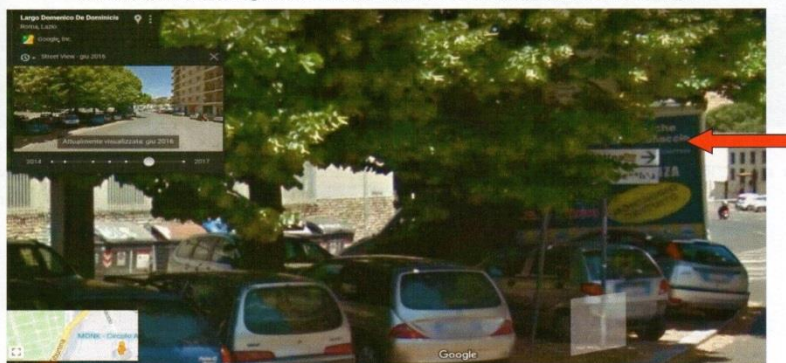
Fotocolor n.6, estratta da Google Maps, nel periodo giugno 2016 di Via di Portonaccio f.c. 33 (evidenziato dalla freccia rossa il particolare della segnaletica verticale di divieto di accesso eccetto Atac, Cotral e taxi non coerente con la viabilità dello stesso periodo).

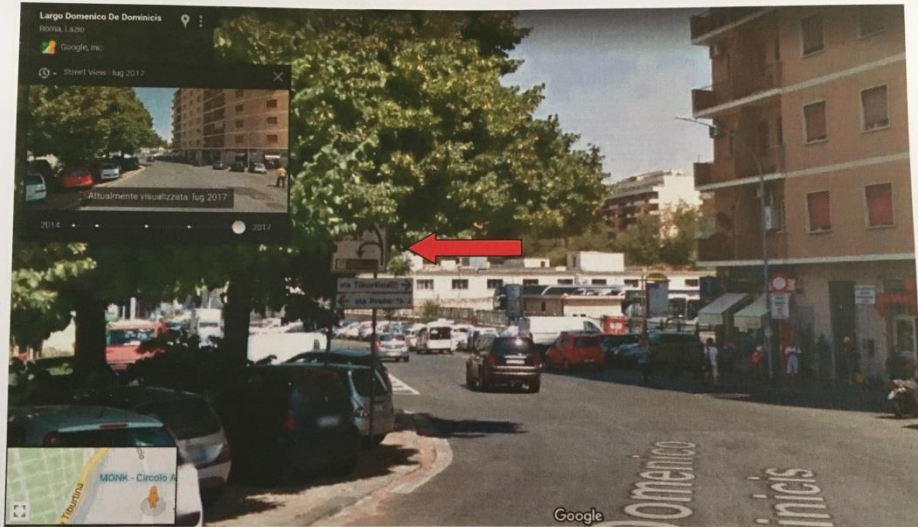
Fotocolor n.13, estratta da Google Maps, nel periodo luglio 2017 di Largo De Dominicis nel tratto in corrispondenza con Via Giuseppe Mirti, (evidenziato dalla freccia rossa il particolare della segnaletica verticale di divieto di accesso eccetto Atac, Cotral e taxi, con direzione da Via di Portonaccio verso Via Tiburtina, completamente coperta dalla vegetazione arborea). Inoltre, si vuole evidenziare la segnaletica verticale mai rimossa ed uguale a quella presente nella fotocolor n. 6 prima dell'entrata in vigore della D.D. n.145/2017 e n.193/2017.

Eguale le foto **n.13** (pag.13 supra) e quella **n. 6** (pag.12 supra), recano identica segnaletica verticale di divieto di accesso benché siano afferenti la prima a luglio 2017 e la seconda a giugno 2016.

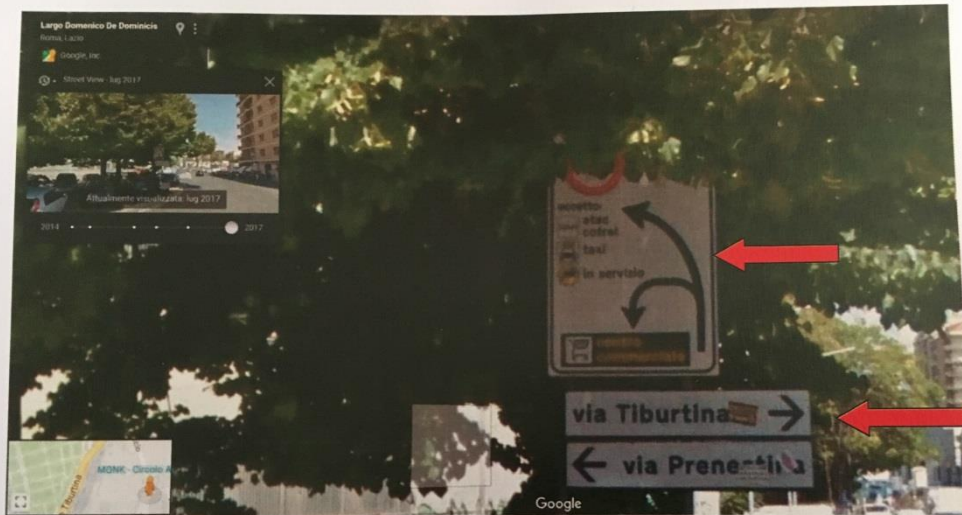
**FOTO 14**

Fotocolor n.14, estratta da Google Maps, nel periodo luglio 2017 di Largo De Dominicis nel tratto in corrispondenza con Via Giuseppe Mirti (evidenziato dalle frecce rosse il particolari della segnaletica verticale di divieto di accesso della viabilità, con direzione da Via di Portonaccio verso Via Tiburtina e della segnaletica indicante "Via Tiburtina" in contrasto con la segnaletica del cartello superiore indicante divieto di accesso indicazione).

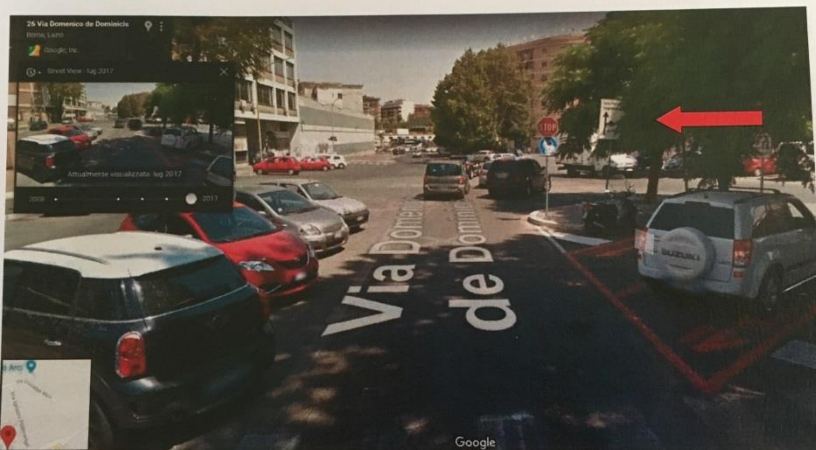
## FOTO 15

Osservazione 4: si evidenzia, secondo l'immagine riprese da Google Maps, nel periodo luglio 2017, completa assenza della segnaletica verticale indicante il divieto di accesso della viabilità in direzione Via di Portonaccio, con direzione da Via Domenico De Dominicis verso Via Tiburtina. Si riporta fotocolor estratte da Google Maps, periodo luglio 2017.

Fotocolor n.15, estratta da Google Maps, nel periodo luglio 2017 di Via Domenico De Dominicis nel tratto di intersezione con Via di Portonaccio (evidenziato dalla freccia rossa il particolare della completa assenza di segnaletica verticale indicante il divieto di accesso della viabilità in direzione Via di Portonaccio, con direzione da Via Domenico De Dominicis verso Via Tiburtina).

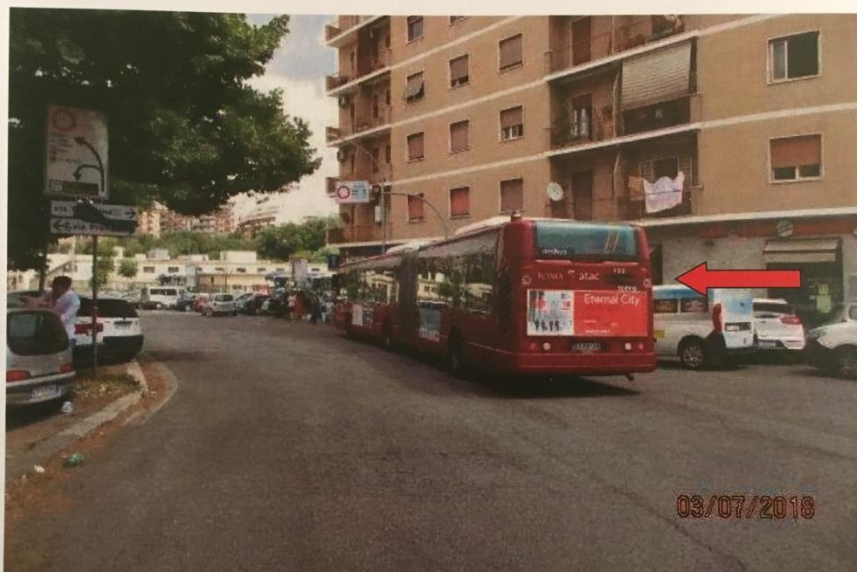
## FOTO 2 EVITABILITA'

- 2) Fotocolor inizio operazioni peritali, in cui si evince, al passaggio dell'autobus, la completa oscurazione della segnaletica verticale di divieto di accesso insieme con relativo pannello integrativo di indicazione corsia riservata apposto su palo metallico a parabola all'altezza di circa 3,2 metri rispetto al manto stradale posto su Via di Portonaccio altezza civico 33.

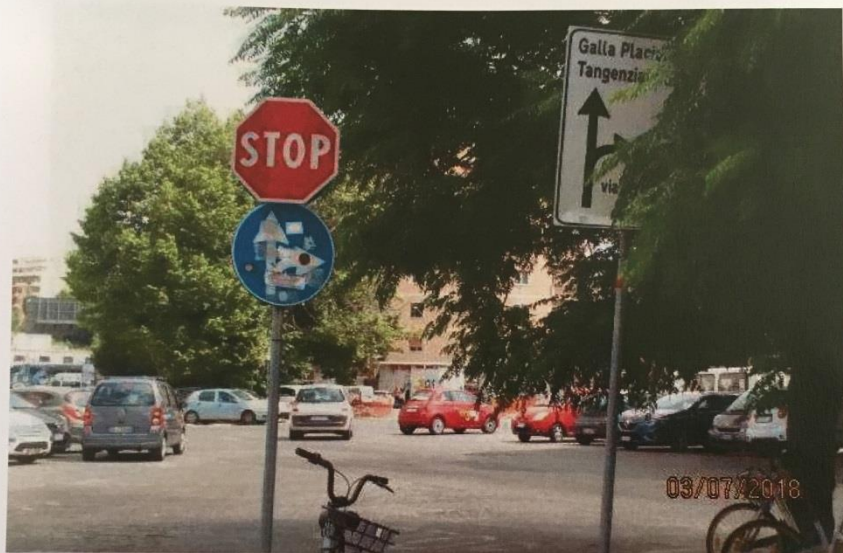
### FOTO 3 EVITABILITA'

- 3) Fotocolor di inizio operazioni peritali, in cui si evince la completa assenza di segnaletica verticale di divieto di accesso con pannello integrativo di indicazione corsia riservata apposto su palo metallico in Via Domenico De Dominicis. Inoltre, nel pannello sono presenti indicazioni di percorrenza Galla Placidia e Tangenziale Est non coerenti con la D.D. della istituzione della corsia preferenziale.

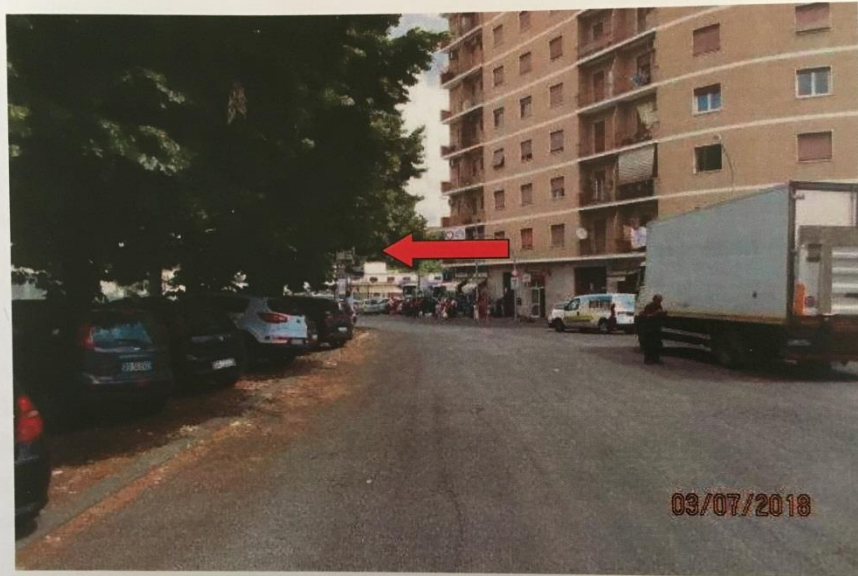
### FOTO 5 EVITABILITA'

5) Fotocolor di inizio delle operazioni peritali: la freccia rossa evidenzia la presenza di fronde di rami che oscurano la segnaletica verticale indicante divieto di transito eccetto bus di linea e taxi (Via di Portonaccio f.c. 33 - distanza inferiore a 50 Metri).

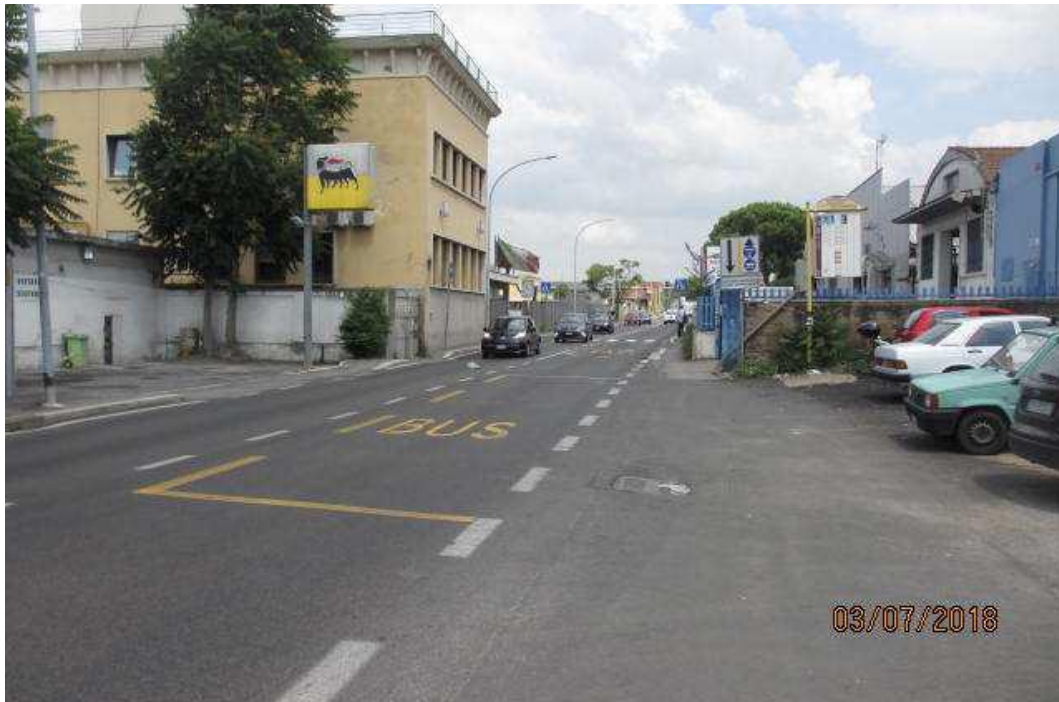
**FOTO 1 EVITABILITA'**

La segnaletica apposta è complessivamente insufficiente, come conferma la **foto 1 Evitabilità (situazione al 3 luglio 2018)** di seguito riprodotta e tratta dalla relazione del CTU: di fatto la preferenziale inizia prima del solitario cartello posto più avanti, con l'impossibilità per il conducente di un veicolo di cambiare direzione una volta già entrato nell'imbuto della preferenziale. Perché allora non facilitare la comprensione e la visibilità con un pannello luminoso o a parabola sufficientemente arretrato rispetto all'inizio della preferenziale ?

Occorre convenire che per un veicolo in transito, con altri veicoli che lo precedono, come è norma nell'affollato traffico capitolino, l'incertezza, la carenza o la confusione della segnaletica non lasciano scampo, trattandosi di decisione da assumere in pochi attimi.

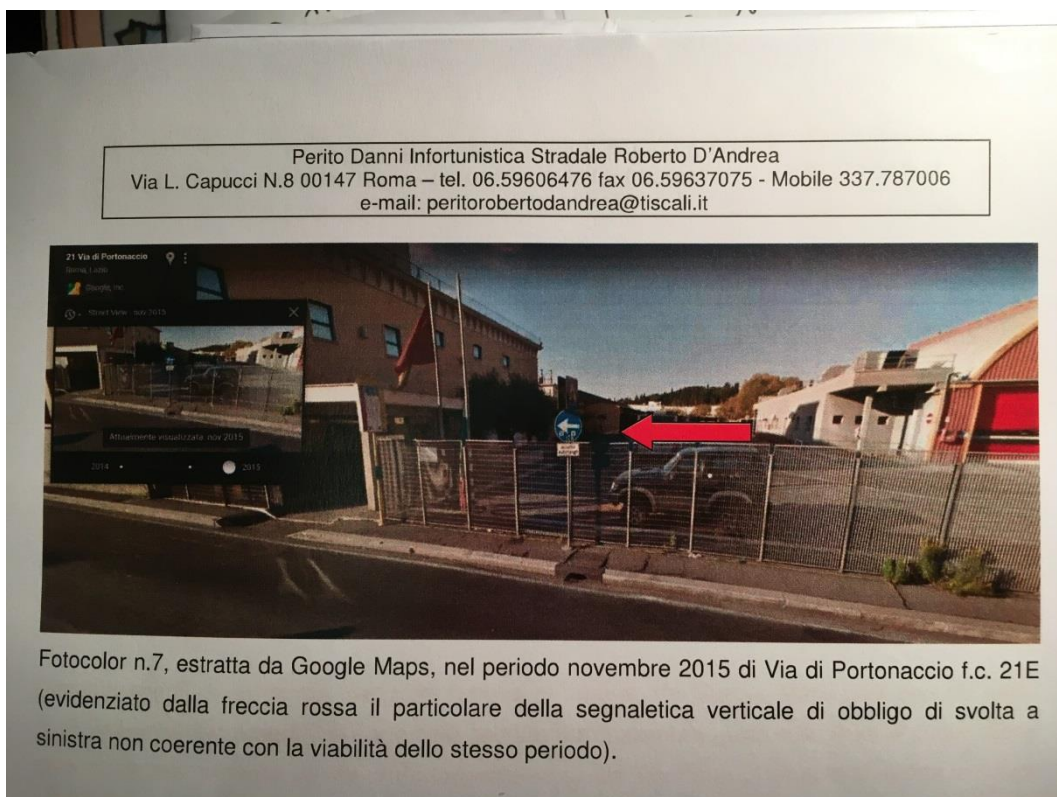
**Foto 7**

Nel periodo luglio 2017 le foto 7 e 8 (pag 16 e 17 relazione CTU e di seguito riportate) rammostrano segnaletica orizzontale non coerente con la viabilità dello stesso periodo cioè con corsia preferenziale ristabilita (via di Portonaccio verso via Tiburtina e via di Portonaccio verso via Prenestina.

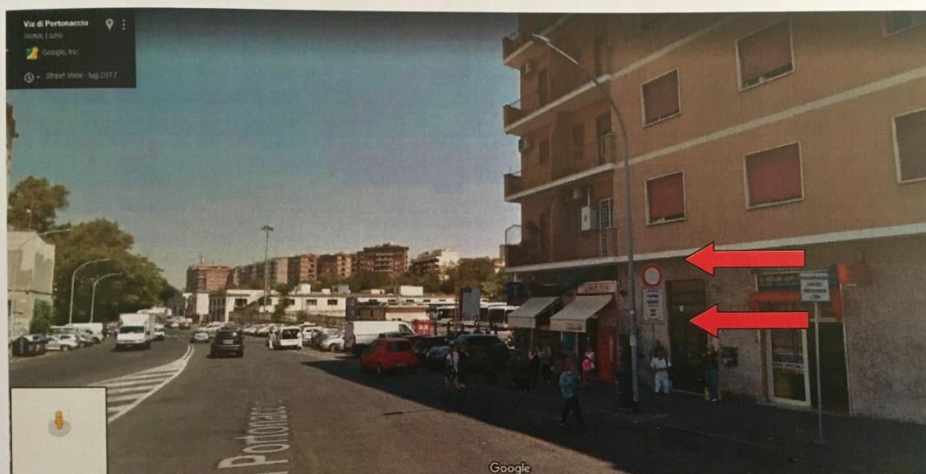
La presenza di Autobus ingombranti proprio in questo punto dov'è presente anche la palina della fermata dell'Autobus ha contribuito a rendere non adeguatamente visibile il segnale verticale (cfr. foto 2 Evitabilità supra pag. 15 per immediata e lampante rappresentazione – da segnalare che ancora nel luglio 2017 non vi era il segnale a parabola in alto, cfr. foto 13 pag.13 supra, che va ritenuto apposto solo in prossimità del 3.7.2018 per quanto spiegato supra a pag.17)

Fotocolor n.12, estratta da Google Maps, nel periodo luglio 2017 di Via di Portonaccio f. c. 33 nel tratto adiacente alla fermata mezzi pubblici, (evidenziato dalla freccia rossa il particolare della segnaletica verticale di divieto di accesso della viabilità, con direzione da Via di Portonaccio verso Via Tiburtina.); in questa fotocolor si vuole evidenziare la segnaletica verticale mai rimossa ed uguale a quella presente nella fotocolor n. 5. prima dell'entrata in vigore della D.D. n.145/2017 e n.193/2017. La stessa è coerente con la viabilità dello stesso periodo.

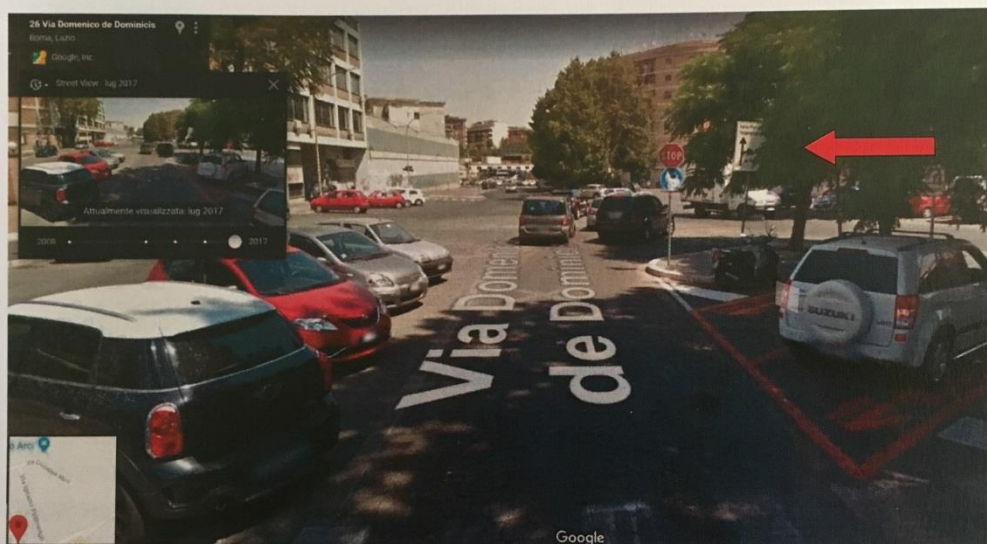
Nello stesso periodo (luglio 2017), risulta **foto 15** (di seguito) la completa assenza di segnaletica verticale indicante il divieto di accesso della viabilità in direzione via di Portonaccio con direzione da via Domenico De Dominicis verso via Tiburtina **FOTO 15**

Osservazione 4: si evidenzia, secondo l'immagine riprese da Google Maps, nel periodo luglio 2017, completa assenza della segnaletica verticale indicante il divieto di accesso della viabilità in direzione Via di Portonaccio, con direzione da Via Domenico De Dominicis verso Via Tiburtina. Si riporta fotocolor estratte da Google Maps, periodo luglio 2017.

Fotocolor n.15, estratta da Google Maps, nel periodo luglio 2017 di Via Domenico De Dominicis nel tratto di intersezione con Via di Portonaccio (evidenziato dalla freccia rossa il particolare della completa assenza di segnaletica verticale indicante il divieto di accesso della viabilità in direzione Via di Portonaccio, con direzione da Via Domenico De Dominicis verso Via Tiburtina.

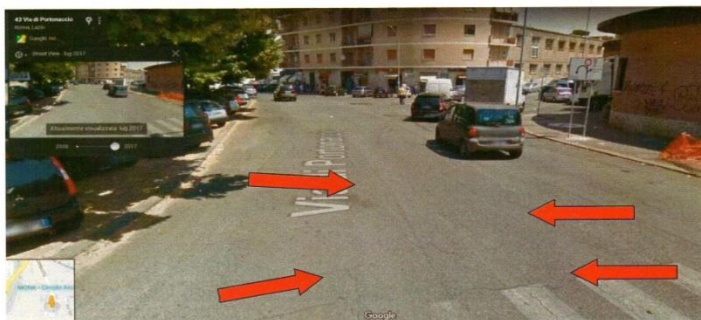
**Osservazione 5:** si evidenzia, secondo l'immagine riprese da Google Maps, nel periodo antecedente il 25 luglio 2017, completa assenza della segnaletica orizzontale di canalizzazione indicante il divieto di accesso della viabilità sulla Via di Portonaccio intersezione Via G. Mirri in direzione Via Tiburtina. Si riportano fotocolori estratte da Google Maps, periodo luglio 2017.

Fotocolore n.16, estratta da Google Maps, nel periodo antecedente il 25 luglio 2017 di Via di Portonaccio (evidenziato dalle frecce rosse il particolare dell'assenza di segnaletica orizzontale di canalizzazione in tre corsie della viabilità, con direzione da Via di Portonaccio direzione Via Tiburtina, nel tratto precedente Via Giuseppe Mirri).

**Dal raffronto di tale foto con quelle n.ri 16 e 17 (a pag.27 supra riportate) che mostrano lo stato della strada al luglio 2017 ma prima del 25 luglio si può prendere atto dell'assenza di segnaletica di avvertimento di canalizzazione prima del 25.7.2017**

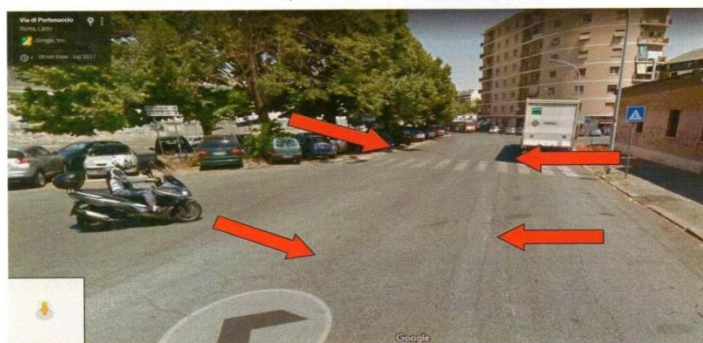
Fotocolore n.17, estratta da Google Maps, nel periodo antecedente il 25 luglio 2017 di Via di Portonaccio (evidenziato dalle frecce rosse il particolare dell'assenza di segnaletica orizzontale di canalizzazione in tre corsie della viabilità, con direzione da Via di Portonaccio direzione Via Tiburtina, nel tratto adiacente Via Domenico De Dominicis).

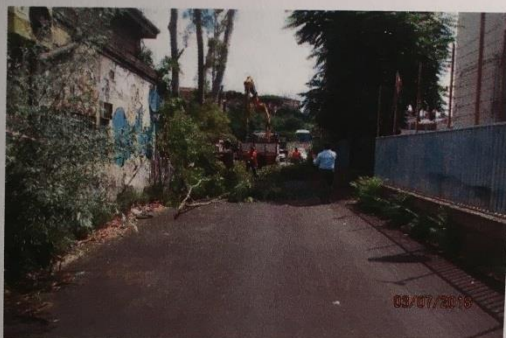
Fotocolor n.5 inizio operazioni peritali: particolare della individuazione di assenza di segnaletica verticale ed orizzontale prima dell'inizio della corsia preferenziale esistente sulla Via di Portonaccio, secondo il verso di percorrenza da Via Umberto Partini direzione Via di Portonaccio (stato attuale).

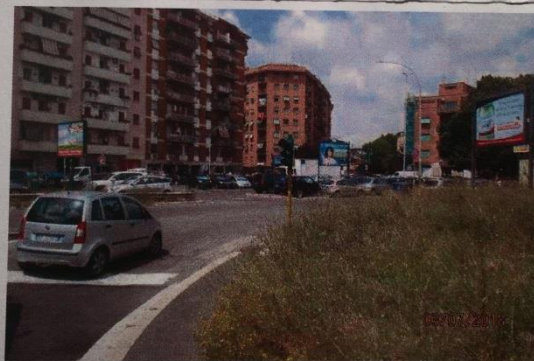
**FOTO 6**

Fotocolor n.6 inizio operazioni peritali: particolare della individuazione di assenza di segnaletica verticale ed orizzontale prima dell'inizio della corsia preferenziale sulla Via di Portonaccio, secondo il verso di percorrenza da Via Alfonso Torelli direzione Via di Portonaccio (stato attuale).

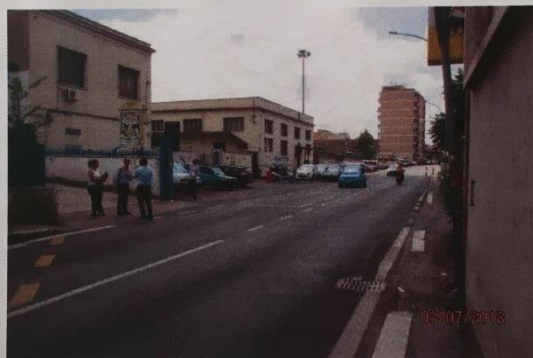
## FOTO 9

Fotocolor n.9 inizio operazioni peritali: particolare della individuazione di assenza di segnaletica verticale sulla Via di Portonaccio, secondo il verso di percorrenza da Via Tiburtina direzione Via Domenico De Dominicis, per gli utenti della strada che escono dall'area adibita al rifornimento delle autovetture (stato attuale).

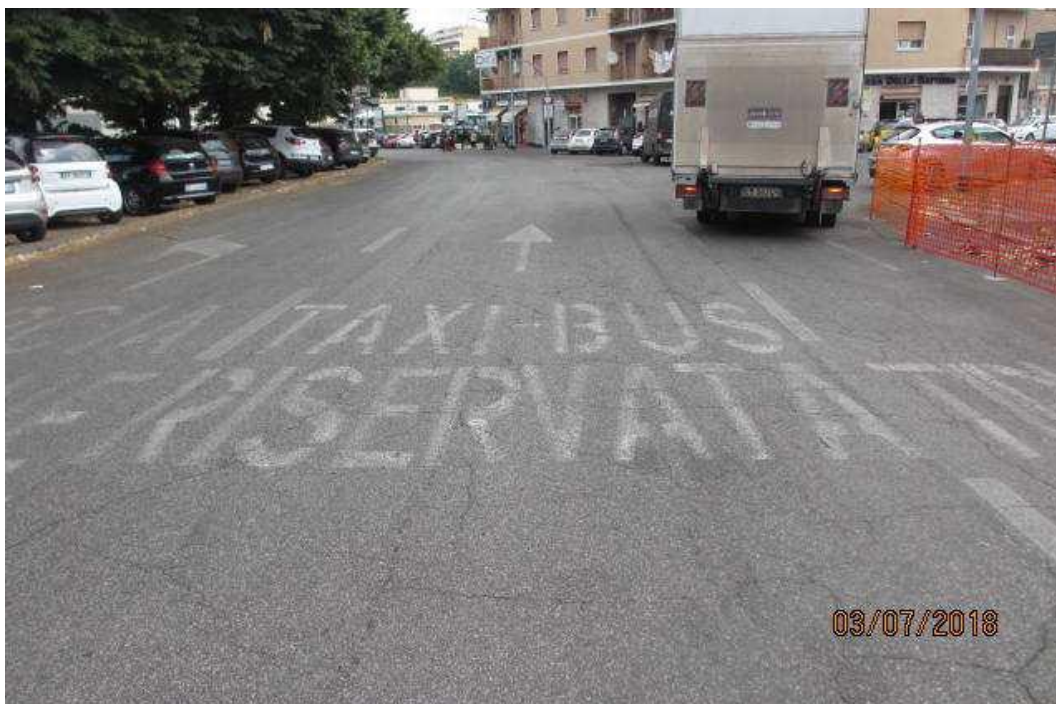
Ciò che risulta è che veniva realizzato **un unico intervento** (se si esclude il ripasso con vernice della segnaletica orizzontale su via di Portonaccio) **alla data del 25.7.2017**; e precisamente la **segnalazione orizzontale** di indicazione di canalizzazione di corsie mediante segnaletica di colore bianco (invero assai scolorito alla data del 3.7.2018 ) con provenienza da via di Portonaccio altezza Via Giuseppe Mirri con direzione via Tiburtina, cfr. foto di seguito tratta dalla relazione del CTU a pag.25.
